2.1.7 現地調査結果

2.1.7.1 現地調査

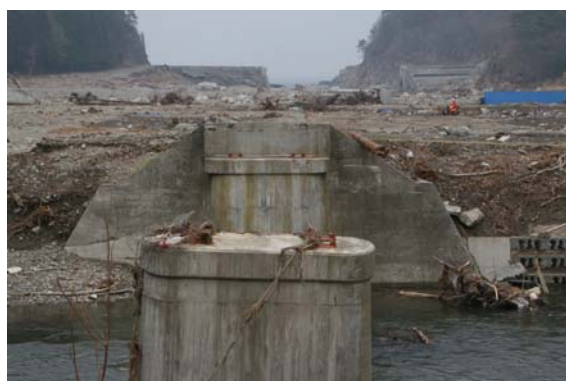
図 2.1-67 岩手県宮古市撰待地区

流された橋と集落

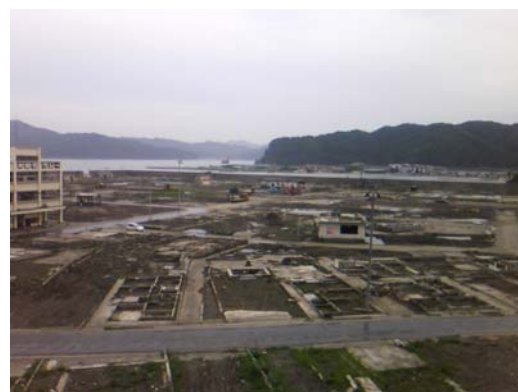
図 2.1-68 岩手県宮古市田老地区

被害を受けた津波対策済の地域

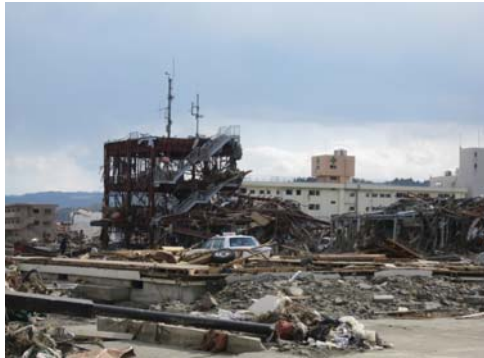
図 2.1-70 宮城県南三陸町

被災した町役場
(アジア航測撮影)

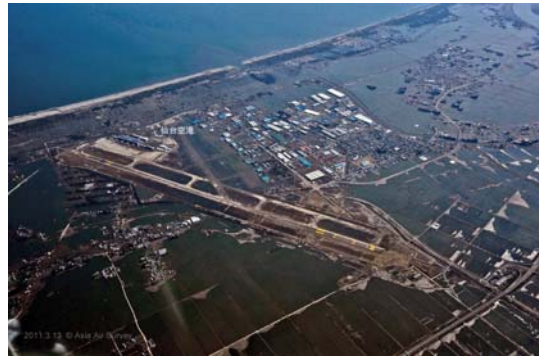
図 2.1-71 宮城県名取市

浸水した仙台空港全景
(アジア航測撮影)
