2.1.3 JAXAによる画像解析

2.1.3.1 被災状況全体像の把握

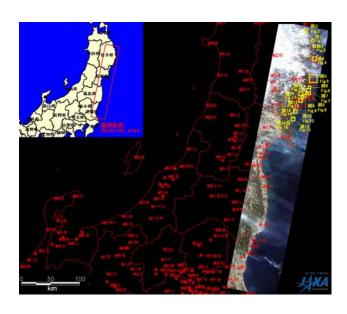
図 2.1-2 3月14日の被災地観測画像全体

JAXA は緊急観測により取得されたデータ、及び過去に観測されたアーカイブデータにより被災地画像に地理情報を重畳した衛星地形図の作成や被災地域の被害状況について解析を実施した。図 2.1-1 (左) は、アーカイブデータを利用した災害前の衛星地形図、図 2.1-1 (中) (右) は、3月12日10時25分頃、及び3月14日10時11分頃(日本時間)に緊急観測により取得された災害後の AVNIR-2 の観測画像をモザイクして作成した衛星地形図である。また、図 2.1-2 は、同じく3月14日に AVNIR-2 により取得された被災地の画像全体の様子を示したものである。

発災3日後の3月14日のAVNIR-2による観測では、雲の少ない画像を取得することができ、岩手県、宮城県の被災地域について詳細に確認を行った(図 2.1-2中の黄色枠)。 例えば、図 2.1-3は、地震後の2011年3月14日、及び地震前の2011年3月10日に観測されたAVNIR-2のバンド4,3,2を合成したフォールスカラー画像から、岩手県岩泉町小本付近を拡大したものである。植生(赤色)と雲(白色)が明瞭に区別できるため、地表面の様子をとらえることができ、田畑が冠水している様子(災害後紺色に変化)と河口部分の土砂が流された様子が分かる。

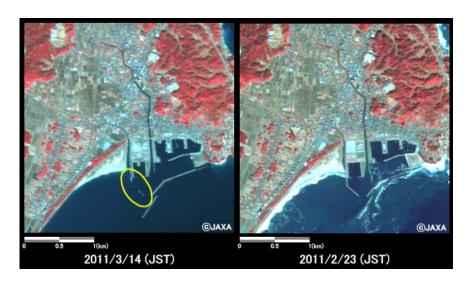
図 2.1-4 茨城県北茨城市付近の様子(約 3km×3km のエリア)

図 2.1-4 は、茨城県北茨城市付近の発災前後の観測画像を拡大したもので、黄枠内の堤防が決壊している様子が分かる。

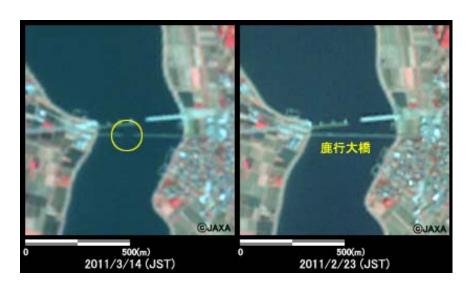
図 2.1-5 茨城県鹿行大橋付近の様子(約 1km×1km のエリア)

図 2.1-5 は、茨城県鹿行大橋付近を拡大したもので、橋の中央が崩落した鹿行大橋の様子が分かる。(上部は建設中の新橋)

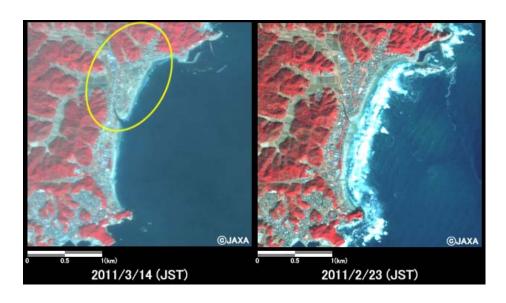
図 2.1-6 福島県いわき市八幡町付近の様子(約 3km×3km のエリア)

図 2.1-6 は、福島県いわき市八幡町付近を拡大したもので、黄枠内で複数の建物が倒壊しているなどの何らかの大きな変化が生じている様子が分かる。

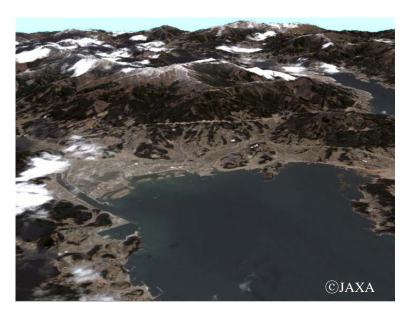
図 2.1-7 岩手県陸前高田市付近の地震後の鳥瞰図 (明るい白色は雲や雪)

また、図 2.1-7~図 2.1-9 は、2011 年 3 月 24 日、2010 年 11 月 6 日に観測された AVNIR-2 と PRISM から作成したパンシャープン画像と、PRISM に数値地表データ(Digital Surface Model: DSM)を付加した画像を組み合わせて作成した、岩手県陸前高田市、及び岩手県上閉伊郡大槌町の地震前後の鳥瞰図である。津波により橋や堤防が損壊し、市街地や植生が広く失われている様子を立体的に見ることができる。

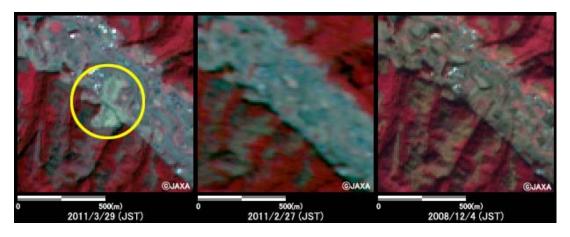
図 2.1-10 栃木県那珂川町押野地区付近の様子(約 1km×1km のエリア)

図 2.1-10 は、地震後の 2011 年 3 月 29 日 (図左)、及び地震前の 2011 年 2 月 27 日 (図中央)、2008 年 12 月 4 日 (図左) に観測された AVNIR-2 画像から、栃木県那珂川町押野地区付近を拡大したものである。黄枠内で示した箇所では土砂崩れで植生が失われ、さらに北側にある建物に土砂が迫っている様子が分かる。

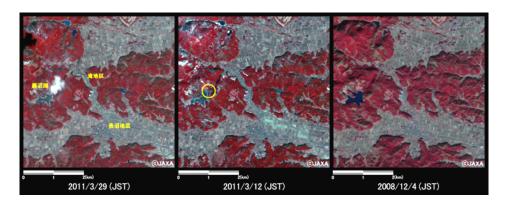
図 2.1-11 福島県須賀川市藤沼湖周辺の様子(約 5km×5km のエリア)

図 2.1-11 は、地震後の 2011 年 3 月 29 日、2011 年 3 月 12 日、及び地震前の 2008 年 12 月 4 日に AVNIR-2 で観測された画像から、福島県須賀川市にある藤沼湖周辺を拡大したものである。3 月 12 日の画像中の黄枠で示した箇所で湖が決壊し、湖水が川に沿って下流にある滝地区や長沼地区に流れ込んでいる様子が分かる。また、湖に水があまり残っていないことも分かる。

左図: 地震後 2011 年 3 月 29 日、中央図: 地震後 2011 年 3 月 12 日、右図: 地震前 2008 年 12 月 4 日

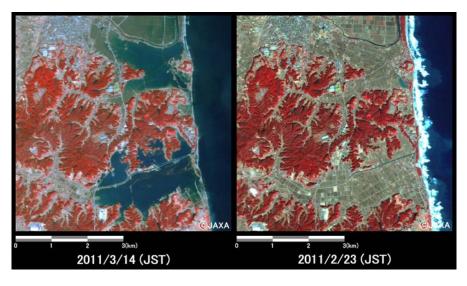
図 2.1-15 福島県南相馬市小高区付近の冠水の様子(約 6km×6km のエリア)

広範囲に渡って被害をもたらした津波の冠水域を把握するために、衛星による観測は有効な手段である。図 2.1-15 は、3 月 14 日の AVNIR-2 による観測画像と、発災前の 2 月 23 日の観測画像について福島県相馬市小高区付近を拡大したものである。植生(赤色)域を明瞭に視認できるが、田畑が広域にわたり冠水している様子(災害後紺色に変化)として見ることができる。

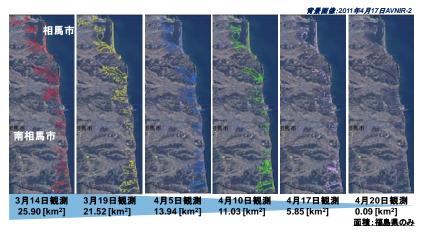
図 2.1-20 福島県相馬市から南相馬市の AVNIR-2 による湛水域抽出結果

震災前後の AVNIR-2 画像を用いて、県単位に集計した湛水域面積を表 2.1-4 に示す。被 雲のため使用出来ない、もしくは湛水域がない箇所は、「0」となっている。中央省庁等に 提供したものは、市区町村単位の抽出結果である。一例として、福島県相馬市から南相馬 市周辺の湛水域抽出結果画像を図 2.1-20 に示す。発災後の 3 月 14 日では、海岸部が広域に 湛水しているが、時間の経過と共に水が引いているのが分かる。同様の解析は PALSAR 画 像でも実施した(2.1.7.2 項の PASLSAR 画像解結果を参照)。

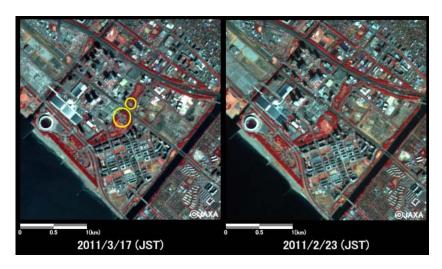
図 2.1-24 千葉県幕張海浜公園の様子(約 3km×3km のエリア)

図 2.1-24 は、地震後の 2011 年 3 月 17 日 (図左) と地震前の 2011 年 2 月 23 日 (図右) に観測された AVNIR-2 画像から京葉線海浜幕張駅付近を拡大したものである。黄枠内で示した部分は地震後に灰色に見え、液状化により噴出した地中の水分を含んだ砂などが、地表を覆っていると考えられる。図 2.1-25 に、2011 年 3 月 18 日に撮影した現地の写真を参考に示す。

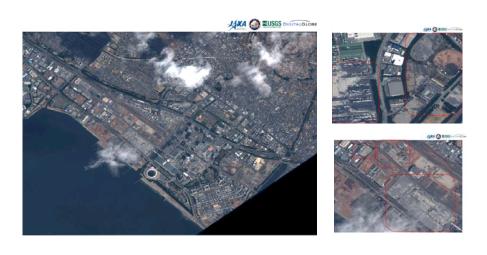
図 2.1-26 幕張本郷駅~幕張駅周辺の液状化の様子 (左) 観測全体画像 (右) 一部拡大画像

また、国際災害チャータの枠組みを通じて提供された、米国の WorldView-2 が 3 月 17 日 10 時 57 分(日本時間) に観測された幕張本郷駅~幕張駅の海岸付近の高分解能光学観測画像から、液状化した地域を判読した結果を図 2.1-26 に示す。

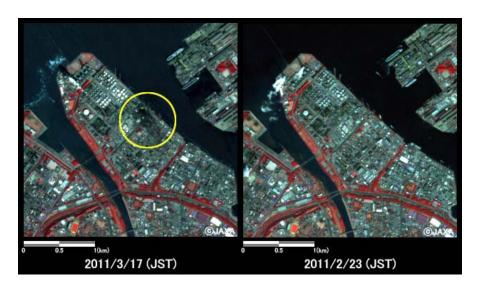
図 2.1-27 千葉県市原市の石油製油所の様子(約 3km×3km のエリア)

図 2.1-27 は、地震後の 2011 年 3 月 17 日 (図左) と地震前の 2011 年 2 月 23 日 (図右) に観測された AVNIR-2 画像から千葉県市原市にある石油製油所付近を拡大したものである。

当該個所は地震後に火災が起きた場所であるが、黄枠内で示した場所が地震後黒く変色しており、火災の跡であることが分かる。

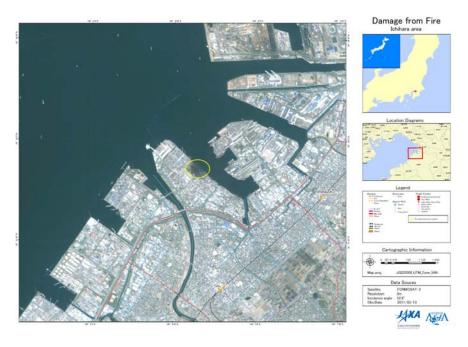
図 2.1-28 千葉県市原市の石油製油所の観測画像から作成した衛星地形図

また、センチネルアジアの枠組みを通じて提供された、Formosat-2 が 3 月 13 日に観測された火災が発生した石油精製所の観測画像を用いて作成した衛星地形図を図 2.1-28 に示す
