# リモートセンシング技術を活用した 堤防管理の高度化・効率化に関する技術開発

～ **Technology Development for Sophistication and Efficiency  
of River Management using Remote Sensing** ～

《SIP：戦略的イノベーション創造プログラム》  
「社会インフラのモニタリング技術の活用推進に  
関する技術開発」

平成27年11月17日

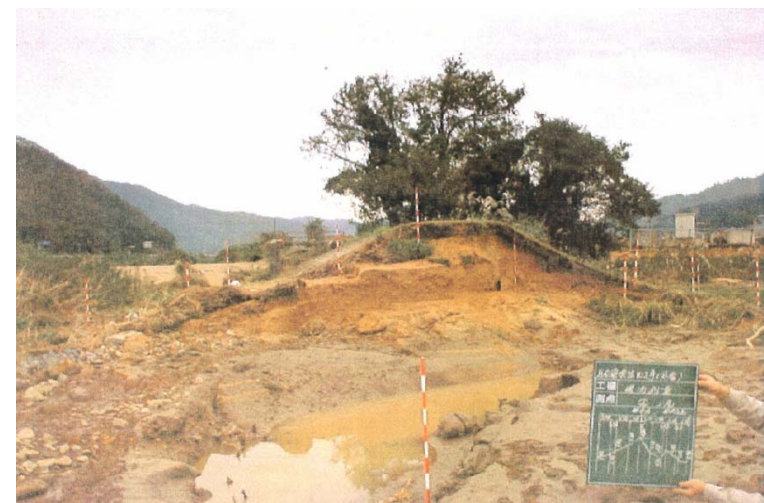
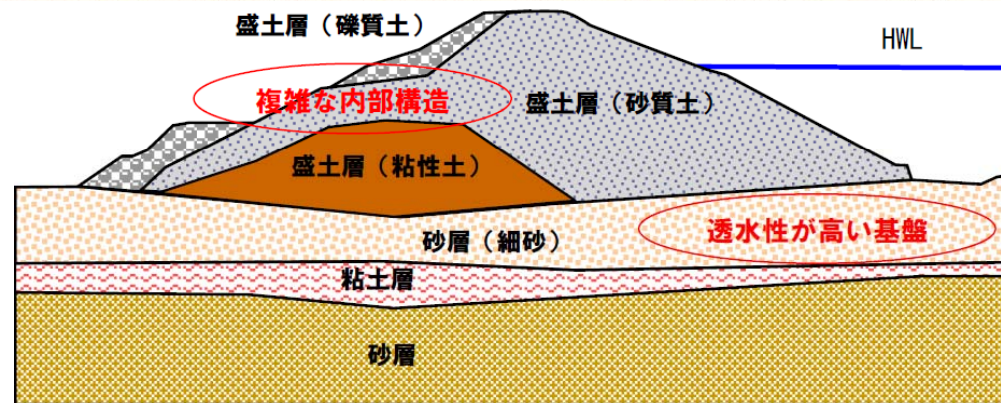
◆破堤状況 (出石川10k付近)

※堤防及び基盤の土質イメージ

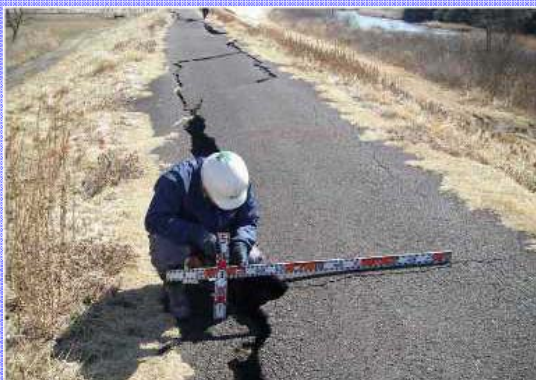
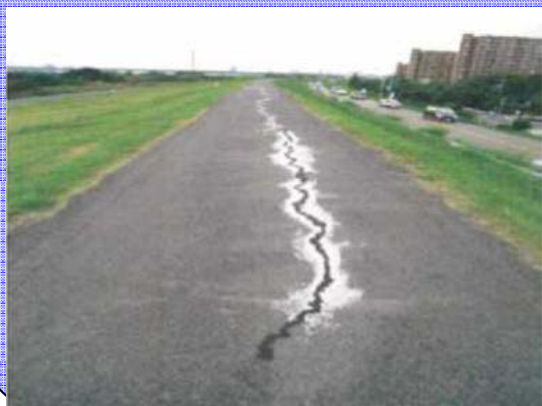
### ■亀裂

地震、堤防変形、車両等による荷重で発生

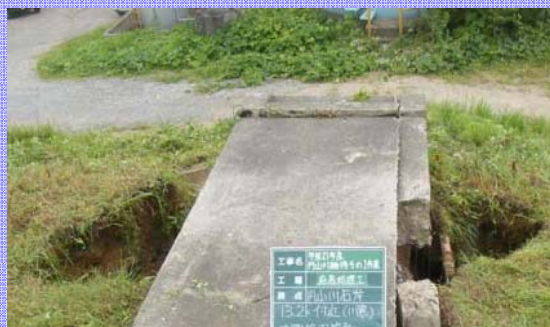
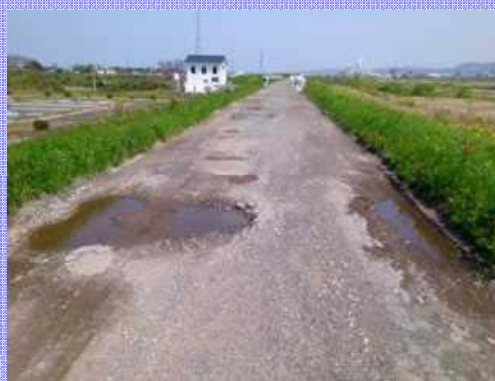
### ■陥没や不陸

構造物周辺の吸出し、堤防変形、車両の通行等により発生

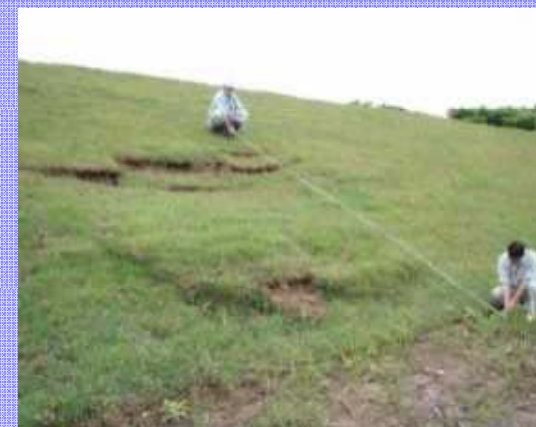
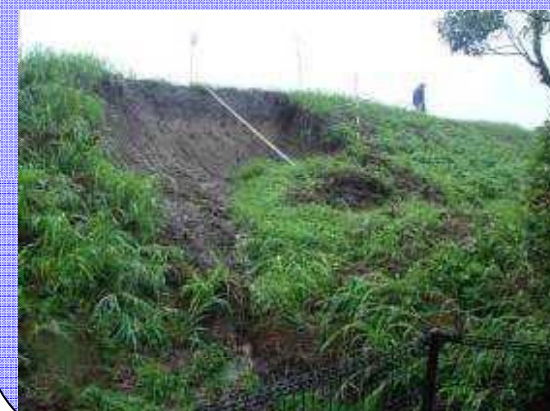
### ■法すべり

地盤の緩み、雨水等浸透によりすべり破壊が発生

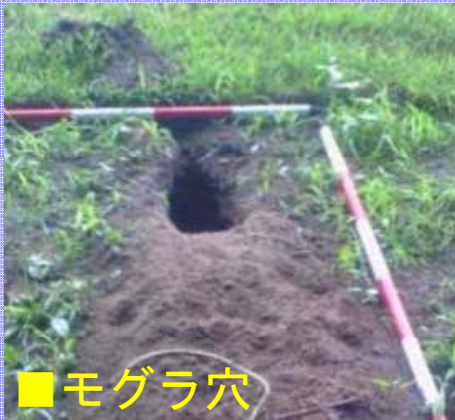
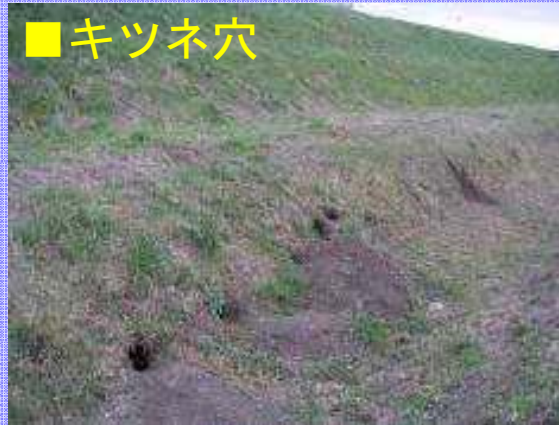
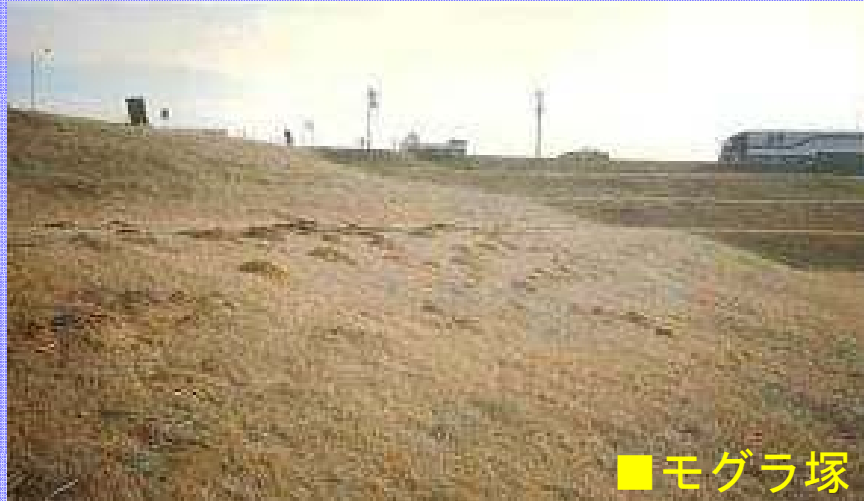
■モグラ等の小動物の穴  
モグラ、キツネ、イノシシ等・・・

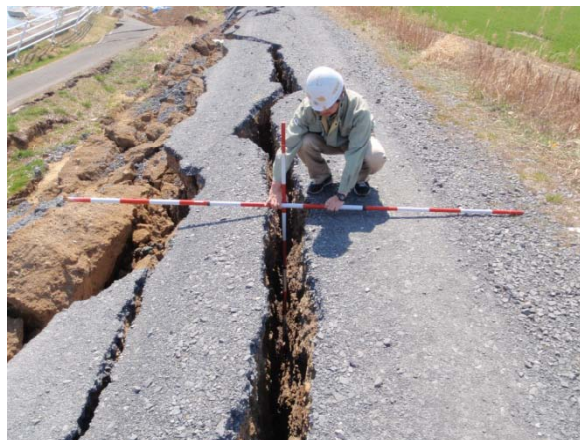
地震時の堤防破壊事例(湊沼川)

- 洪水時には、流水による侵食、浸透破壊等、堤防機能に支障をきたす変形が発生する。
- 地震時には、地震による揺れ、液状化に伴う、堤防機能に支障をきたす変形が発生する。

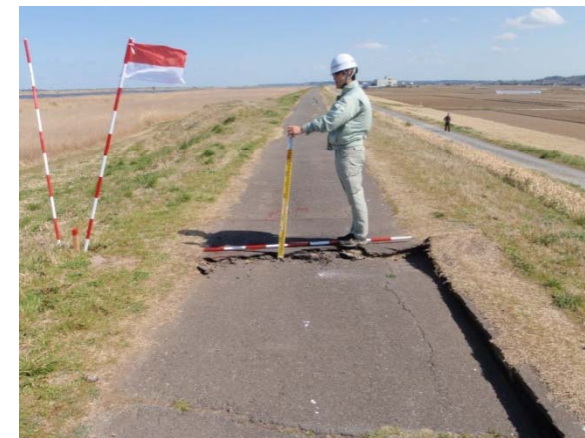
地震時の天端クラック事例(利根川)

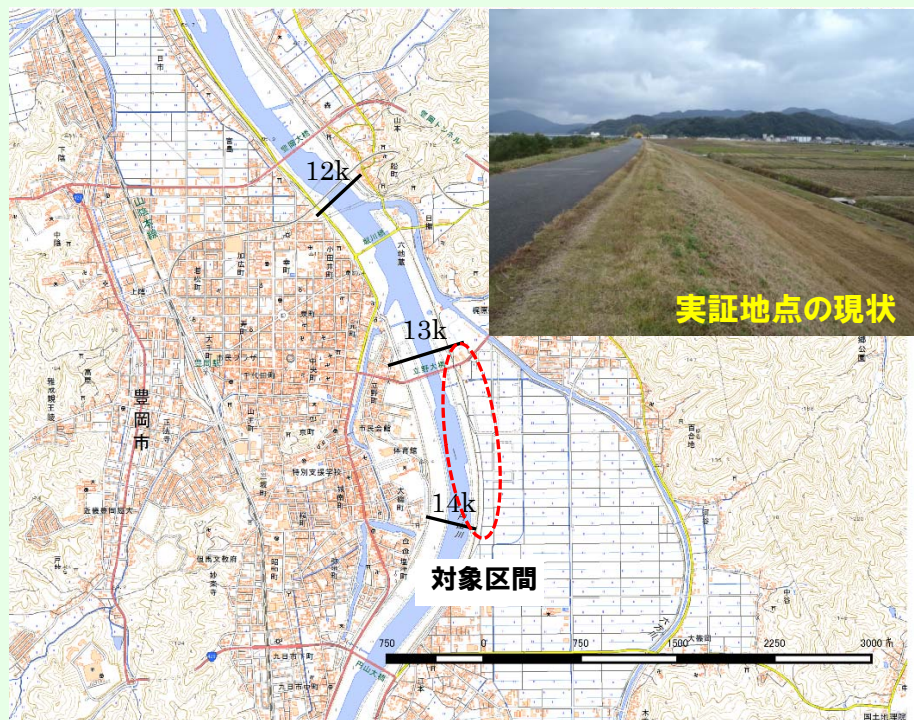
#### 【実証区間①】円山川右岸 13.0k~14.0k

実証区間①：平成16年の台風23号時の破堤箇所（築堤後の変状監視データがある区間）

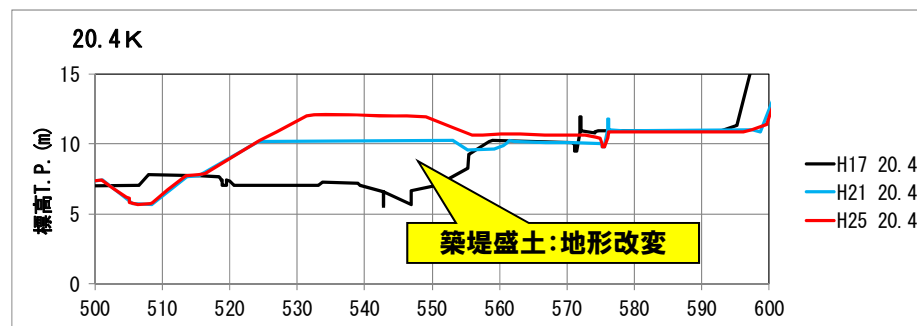
定期横断測量がH17年度、H22年度、H25年度で実施されており、ALOS運用期間(2006 H18~2011 : H23)に20.2k~20.6kで築堤工事が実施され、大きな変状が確認できる範囲となる。

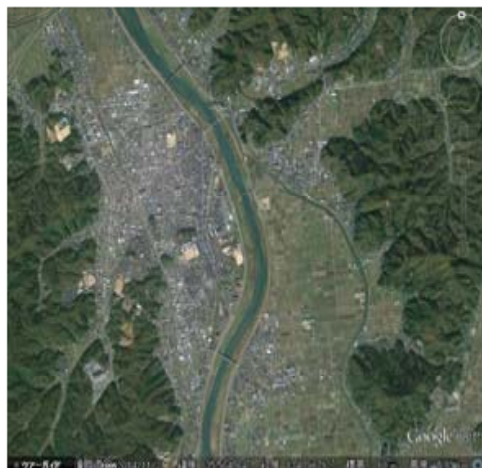
円山川堤防沿いの沈下速度の分布(m/年)

- ・実証区間①周辺の地形変化量をALOSのアーカイブデータにより分析した。
- ・破堤箇所(立野大橋上流)の築堤後の圧密沈下状況をとらえられている。

変動の速度を可視化したもの。  
実際の解析データをフィルタリングで可視化している。

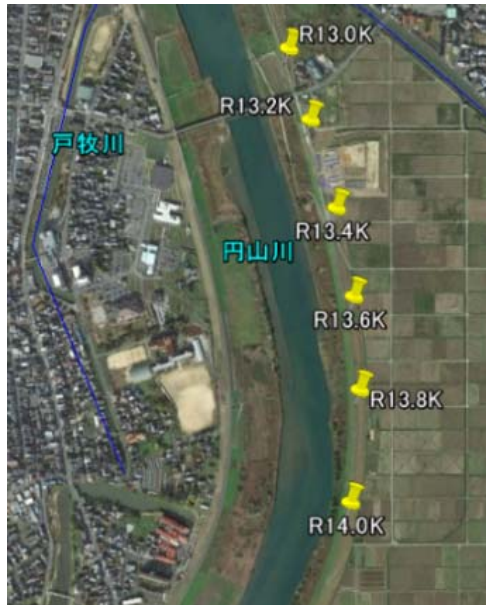
実証区間①の代表箇所での地形変動量(実測)を時系列解析結果と比較すると下図のとおり、地盤高変化誤差は、10mm~30mm程度であるが、沈下傾向は十分に把握できる結果が得られた。

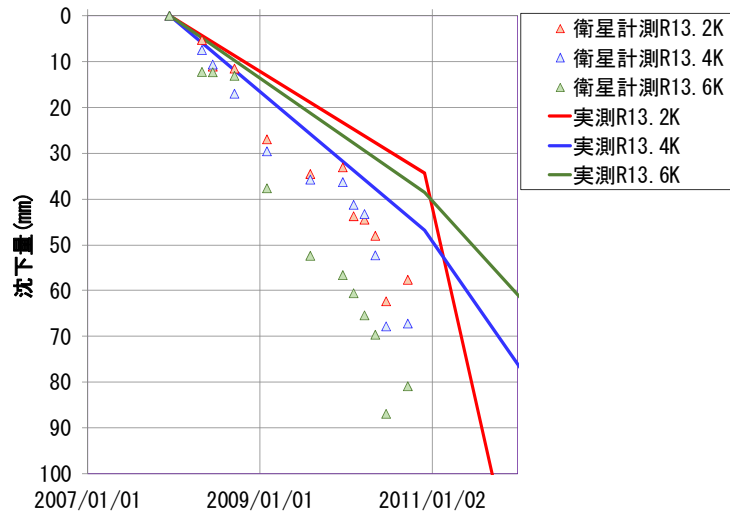
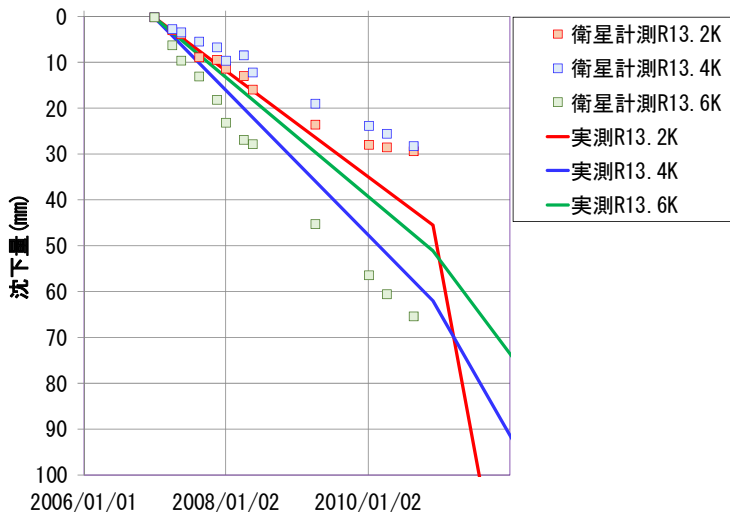
距離標杭座標値の時系列プロット(上)降交軌道、(下)昇交軌道

➤誤差要因は、ALOSのデータが10m解像度の平均地盤高に対して、実測が同一点の変化量データであるため、誤差が生じたと推察する。

➤しかし、計測結果は、傾向を捉えており、10mm~30mm程度の誤差は許容範囲と判断する。

➤解像度の高いALOS-2のデータの使用に加え、軌道別の特性を分析することで、観測精度の向上が図れると考えている。

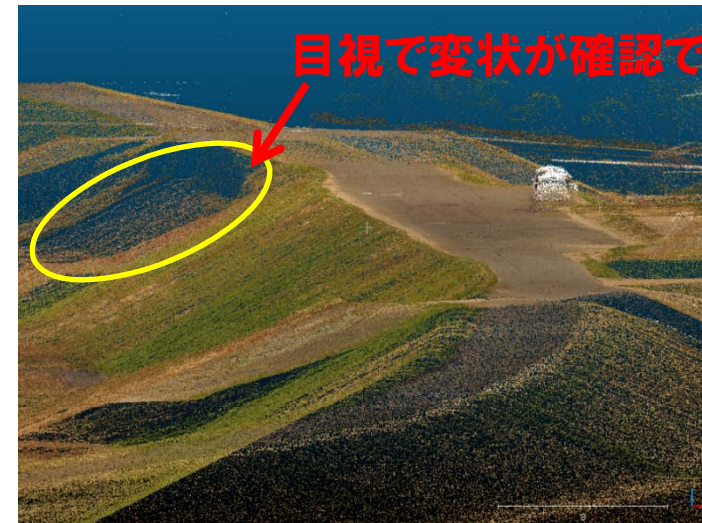
#### 指定区間 13.0k~14.0kのUAV測量結果

- ・実証箇所のUAVによる地形計測(写真測量)を実施し、可視画像を用いた3次元化データを作成

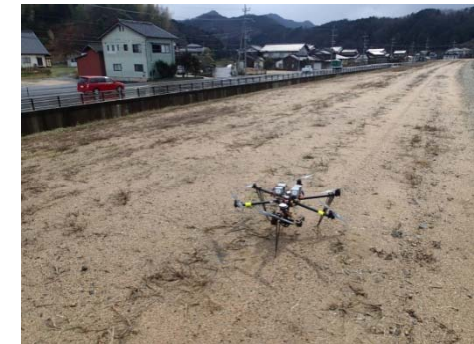
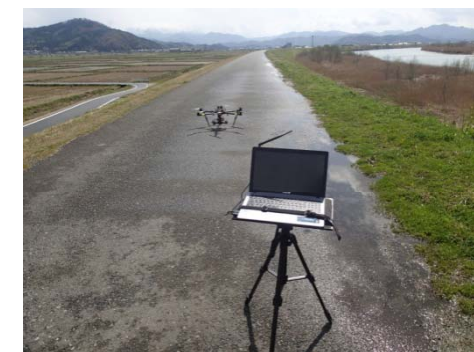
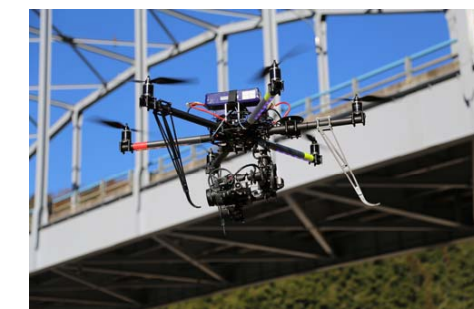
- ・基準評定点が堤防天端のみでは、精度が低いが、法尻にも評定点を設置することで精度向上
- ・地形測量(RTK)との精度検証を実施し、最大で±5cm程度の誤差が見られた。

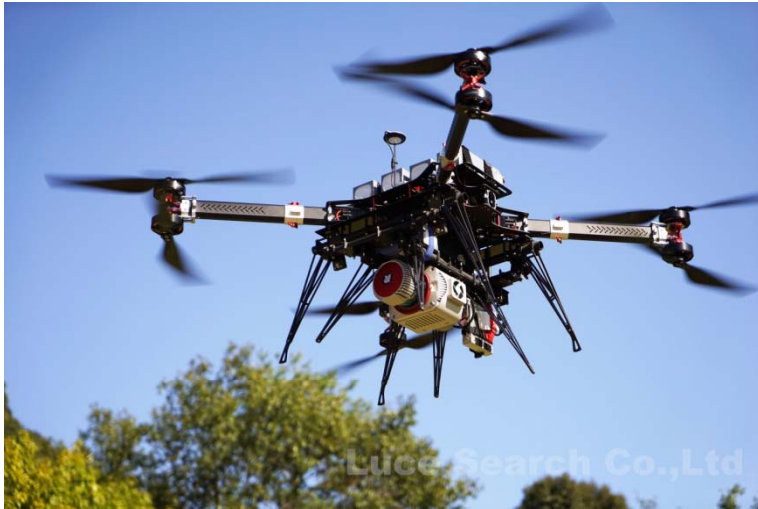
- ・レーザプロファイラを搭載したUAV
- ・点群データで3次元的な空間標高、樹木、樹木下の地盤高等も把握可能である。
